## 東日本大震災 被害調査速報

財団法人、日本住宅・木材技術センターでは、標記地震の重大さに鑑み、木造被害の津波被害を中心に被害調査を実施した。調査には木構造振興株式会社の客員研究員、原田浩司氏に参加頂いた。

財団法人、日本住宅・木材技術センター試験研究所長 岡田 恒

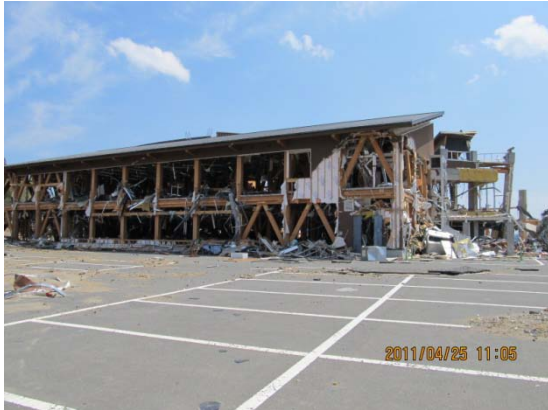
写真1 北上総合支所大断面木造ラーメン

海側はRC柱を集成材の梁で繋いだ構造、陸側は大断面集成材のラーメン（一部筋かい）構造。海側のRC柱は傾斜したものがある。集成材の梁は折れて落下したものがある。陸側は大断面のラーメン、外壁外装材は殆ど挽き破られ残っていない。構造体の柱は残っている。

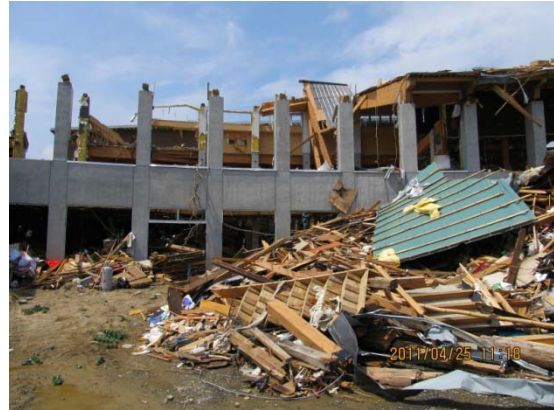
写真2 北上総合支所の海側はRC造柱

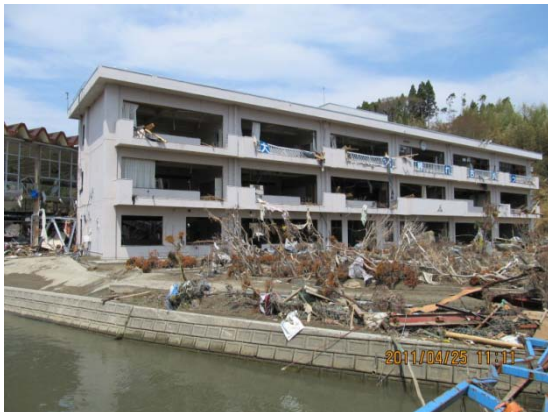
写真3 吉浜小学校

吉浜小学校はRC造、梁間方向は耐震壁付きラーメン。躯体は残っているが、開口部は破られている。1, 2階の手すりフェンスは脱落、3階も何か所かを除き、脱落。周辺の木造住宅は、基礎、土台の一部を残すのみ。

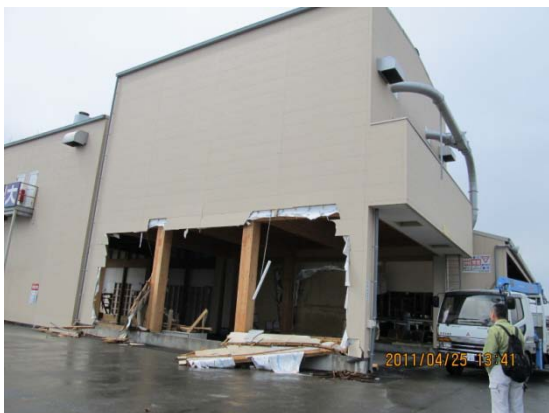
写真 5 サイロ棟

海に突き出た場所に建っている。もっとも海側のサイロ棟は、比較的軽微な被害。1階外壁はほとんどが脱落。S造製品倉庫は1本脚の構造。柱座屈により倒壊。木造ラーメンの製品倉庫は、1階外壁がなくなっている。柱も数本折れて無くなっている。しかし、一応建っている。

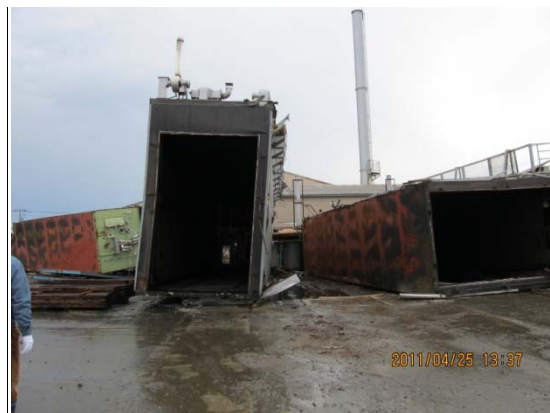
写真 6 転倒した乾燥炉

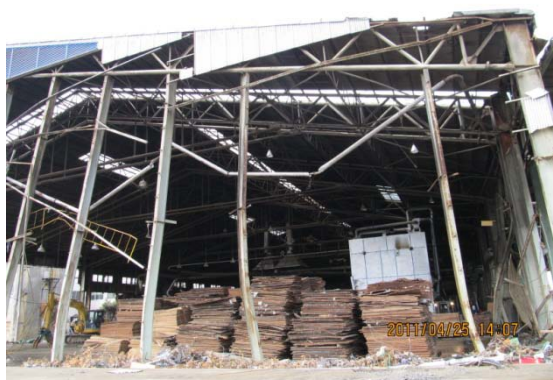
写真 9 近隣の合板工場

上記地域の付け根に位置する地域に建つ合板工場、S造。外壁は完全に失われて、柱も一部なくなり、また残っているものもグニャグニャに曲がっている。

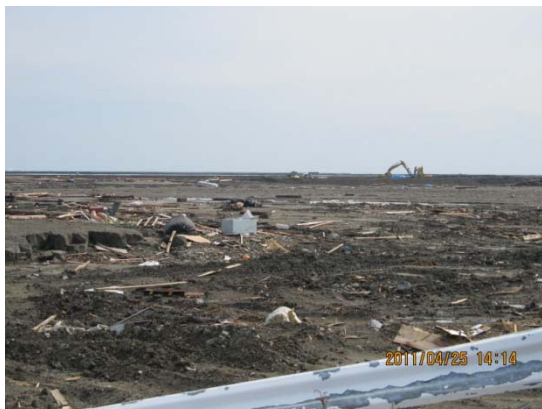
写真 10 近隣 防波堤に囲まれた湾内

防波堤で囲まれた湾内、引き波が残していった土砂で完全に埋まっている。

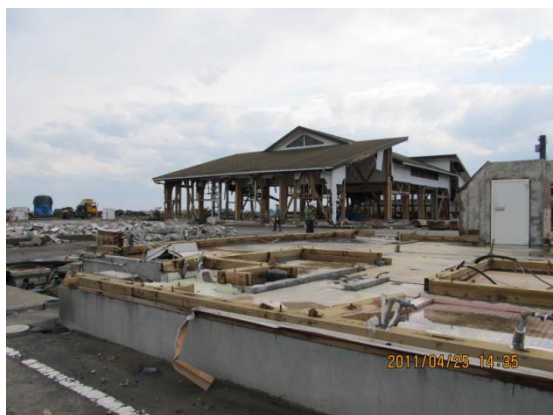
写真 11 柱を残して建っている木造

周辺地域で大部分の建物が津波で破壊された地域内で建って残っている木造建築物は、外壁を破られており、中を津波は通り抜けたものと思われる。一般の住宅は基礎と土台の一部を残すのみ。

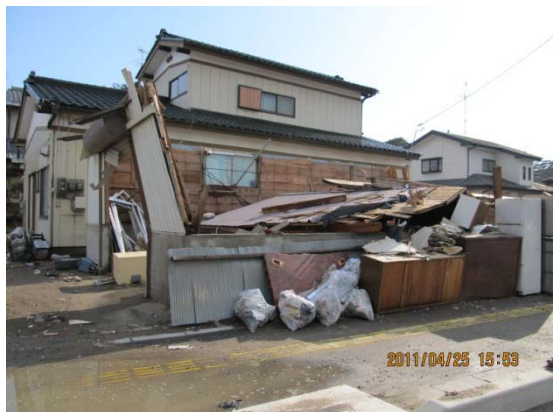
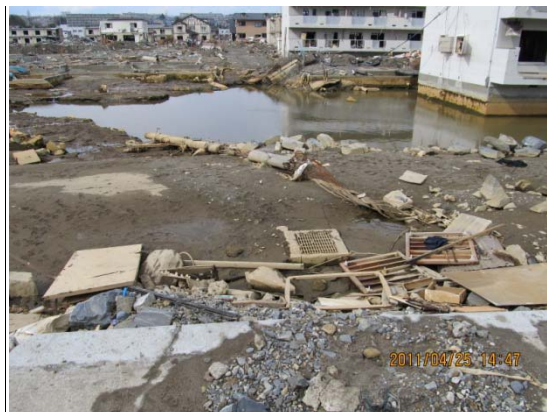
写真 13 津波被害の隣接地域の住宅

写真 14 遠方、津波被害の隣接地域の住宅

津波で大部分の建築物が破壊された地域の周辺では、住宅は浸水被害は受けているものの、揺れによる被害は軽微。

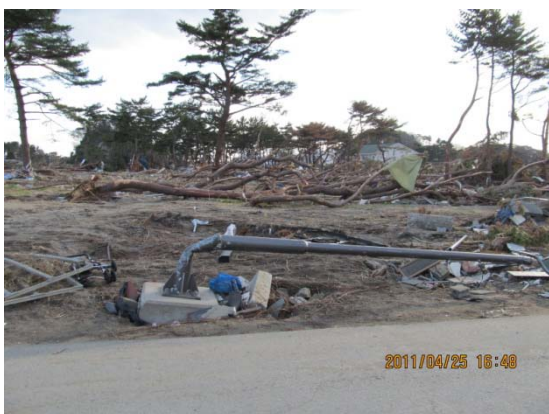
写真 15 野蒜地区

野蒜地区は松も根っこから倒れている。街灯も曲がっている。RC 造の建物は1階外壁開口部を破壊されている。

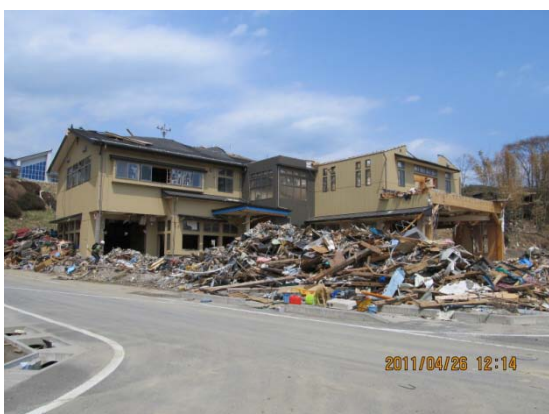
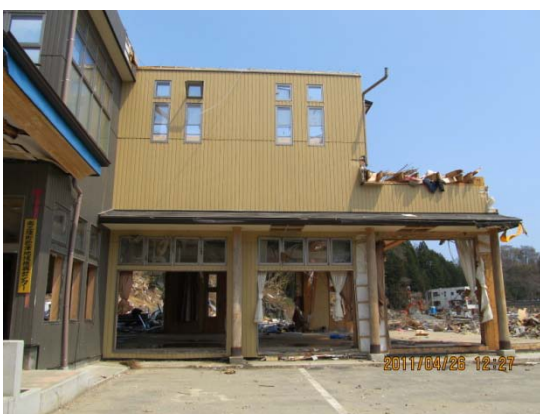
写真 17 歌津総合支所歌津公民館

写真 18 同公民館 海側部

木造ラーメン構造、桁行方向は、耐力壁付きラーメン。外壁は耐力壁も含めて津波で打ち抜かれている。津波は屋根を破って抜けている。屋根の上には漁船と思しき船が残されている。

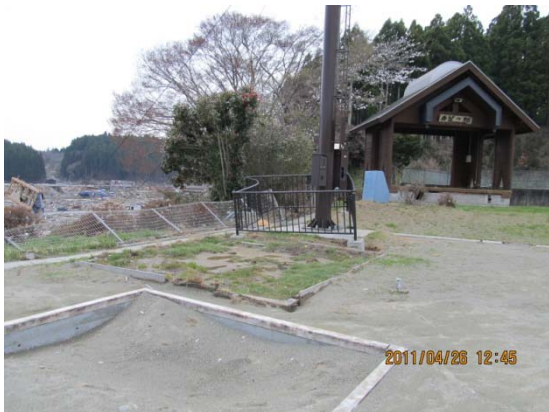
写真 21 高台のフェンス、照明ガードフェンス

標高で 15m 程度以上はありと見られる高台のフェンス、照明塔ガードフェンスの基礎も引き波で破壊、浮き上がっている。手前の住宅群は基礎、土台、床板の一部を残すのみ。

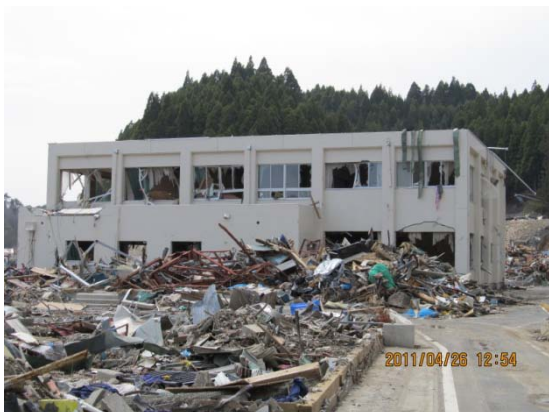
写真 23 近隣、南三陸町保健センター

近隣のRC造建物、外壁開口は破壊されている。開口部上部の外壁も一部破壊されている。建物内部は壊滅。S造建築物も同様。ヒュー化して、1階柱は軽微な損傷に留まったものと思われる。

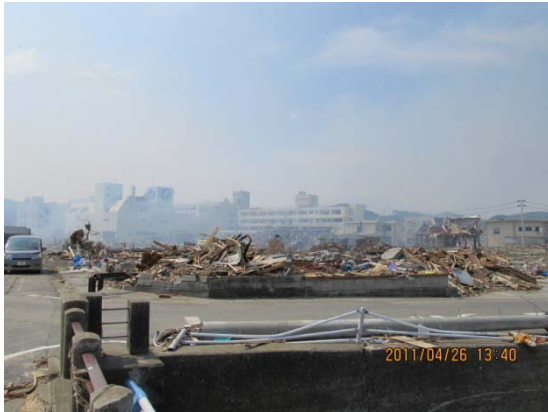
写真 25 焼却処理で煙が立ち込めている

焼却処理をしている現場では煙が立ち込めている。残骸と化した木造は燃やせば良いのか？地球環境の観点から至急再考すべきではないか？

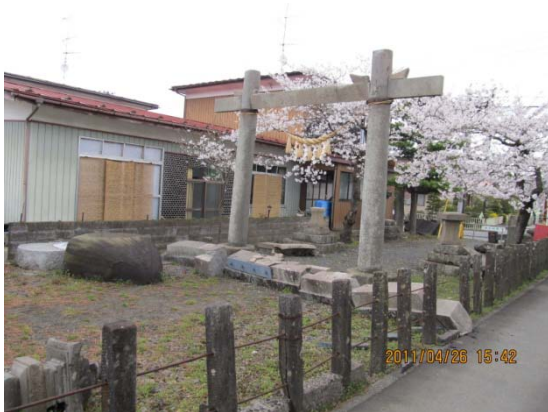
写真 27 栗原市 金成地区 日枝神社

震度7を記録した栗原市の金成地区。日枝神社の鳥居の石の桁は落下している。歴史的建築物である元金成小学校は目立った被害は見当たらなかった。
